太魯閣國家公園113年災後復建工程與重新開放時程的挑戰

劉瑩三

國立東華大學自然資源與環境學系教授

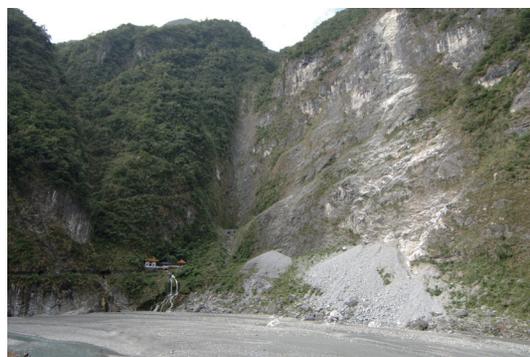
照片1 長春祠的岩層具有發達的節理與受立霧溪侵蝕作用影響，容易造成落石、崩塌

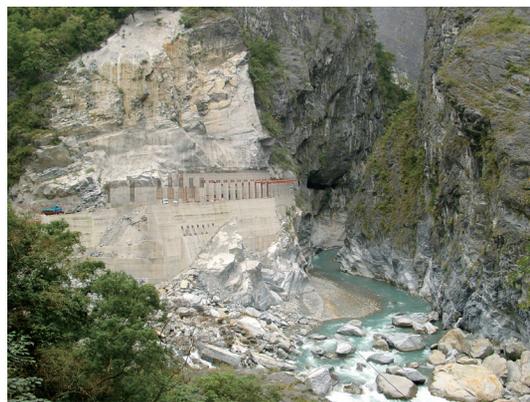
照片2 燕子口與斬珩橋附近因地質破碎、地形陡峭、地震與豪雨造成大面積的崩塌

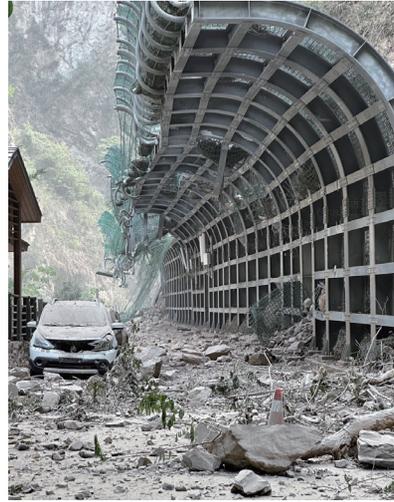
照片3 0403地震燕子口步道落石造成嚴重毀損（花蓮縣消防局攝）

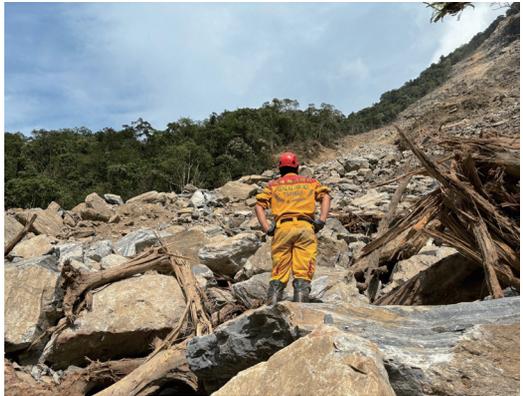
照片4 0403地震砂卡礑步道大量落石及大面積崩塌（花蓮縣消防局攝）

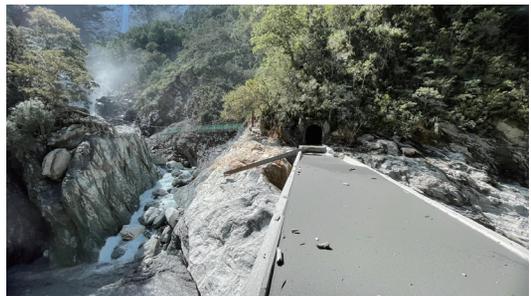
照片5 康芮颱風對白楊步道塔次基里溪版橋、吊橋與觀景平台造成二次災害（何文晟攝）

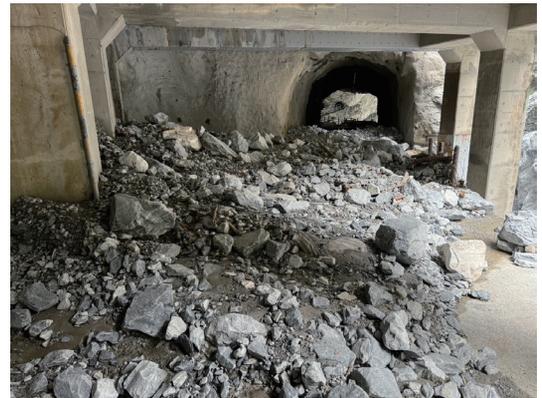
照片6 九曲洞步道內因康芮颱風堆積大量土石（何文晟攝）

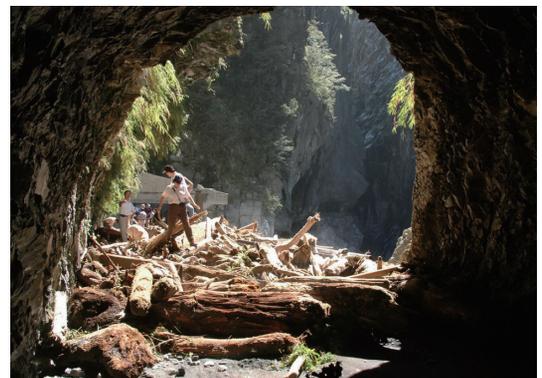
照片7 2005年龍王颱風期間立霧溪水暴漲至舊中橫公路，颱風過後在九曲洞步道留下許多漂流木（林茂耀攝）
