# 地景保育照片專輯(54)

出版：國立臺灣大學地理環境資源學系 台灣地形研究室  
照片張數：40張，編號：2121-2160

本期照片與說明以雲嘉南濱海國家風景區為主軸，聚焦於其多樣的海岸地形與豐富的地景特色。該區域擁有獨特的地形樣貌，如沙洲、潟湖、濕地、河口三角洲等，並孕育出多樣的自然生態系，包括紅樹林、候鳥棲地及潮間帶生物。

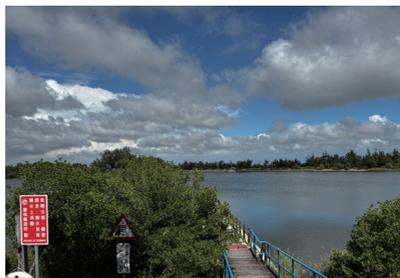
2121.

雲林口湖一帶，過去常因為地層下陷，而屢屢飽受水患。因此將濕地整理成一個以滯洪池蓋的濕地工程，應該是防洪、永續的重要工程。

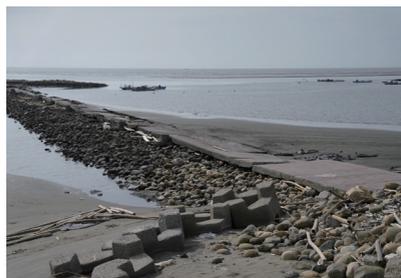
2122.

海岸邊的堤坊、消波塊、舢舨與一波萬頃的臺灣海峽。堤坊的興建與洋流的方向，造成了堤防兩側不同的地形效應，在堤防的右邊，泥沙淤積而成為彎鉤型的海灣，在堤坊的左邊則因為海流掏刷而需要消波塊的保護。

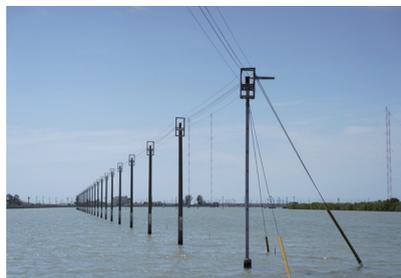
2124.

沿著成龍溼地走，可以看到很多因地層下陷而發生變化的地景，例如泡在溼地中的電線桿。原來這是早期田間的小路，在民國75年的韋恩颱風過後，因為海水倒灌，將原本的農田淹沒為濕地。

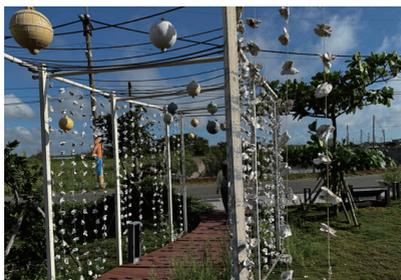
2126.

這些串在一起的蚵殼不但不是廢棄物，反而是蚵農的生財工具。蚵農會將蚵殼綁成蚵串，放在海水中讓浮游的蚵苗附著在蚵殼上，蚵仔會濾食海水中的微細藻類和其他營養物質長大，蚵農就能等待下一次的收成。

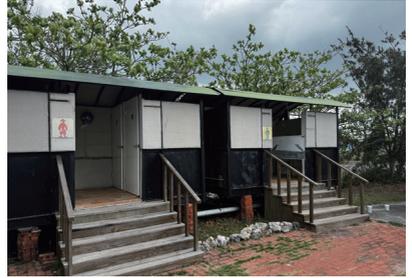
2141.

洲南鹽場的洗手間以架高的方式進行設計，目的是為了防止海水受到颱風、大潮或其他因素上漲影響而淹沒。讓洗手間淹沒，並造成污染物外洩的一種經營管理方法。也是我們當代尊重環境、愛護自然的方式。

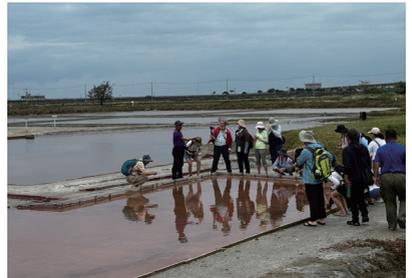
2142.

在解說員的帶領之下，可以讓遊客更深刻的理解曬鹽的方法，這是一種老祖宗的智慧，過去透過經驗判斷，而讓不同鹽度的鹵水，依序流到不同的蒸發池中，並有效的進行曬鹽的工作。

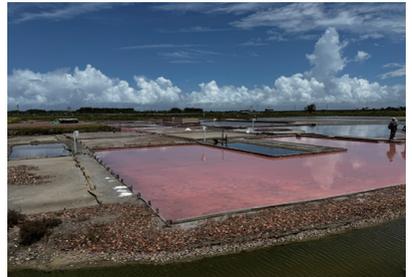
2143.

因著春夏高溫降雨交替自然生成的藻類，使得鹽田內的鹵水成為粉橘色的夢幻景致。這些含有豐富的類胡蘿蔔素及葉黃素的鹵水，將會在結晶後保留在在鹽巴當中，帶出豐富胺基酸的香氣，有著藻類的鮮味與甘美。

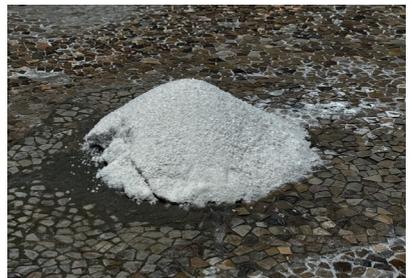
2145.

在「磚瓦埕」當中收成的鹽堆。因瓦片吸熱輻射熱比傳統土盤鹽田強，鹵水吸收熱量多且快，並且因未直接接觸土壤，因此能夠生產出相對乾淨、潔白的日曬海鹽。

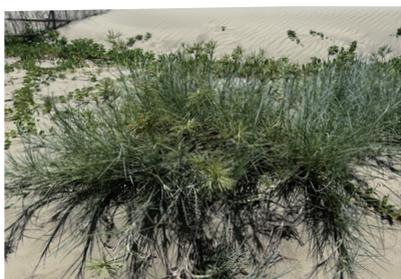
2147.

沙灘上固沙籬有效的讓沙子留在沙灘之上，隨後，先驅植物馬鞍藤就這樣落地生根，在海天一色的西南沿海沙洲地上，成為一幅青、藍、褐、綠的地景。

沙丘的沙的來源主要是海流順著東北季風，形成沿岸流堆積形成沙灘。退潮時，海面露出寬廣的潮間帶，又受到東北季風的影響，沙粒堆積形成沙丘。為了防止沙丘的沙移動，每到秋末，常常需要在沙丘上面對東北季風的方向，設置防沙籬，減少風速與沙粒的移動。防風籬成為這裡的典型秋冬季景觀。
